Brand Bon Bon Catering

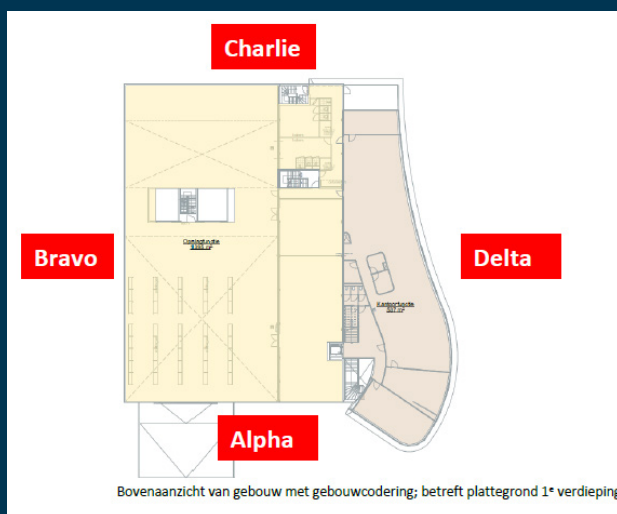
Bovenaanzicht van gebouw met gebouwcodering; betreft plattegrond 1* verdieping.
