## Tesla ramt flat

Op donderdagmiddag 3 oktober ramt een Tesla een flatgebouw op het P.J. Oudplein in Zwijndrecht.

## Voertuigbrand Oud-Beijerland

## Voertuigbrand Dordrecht

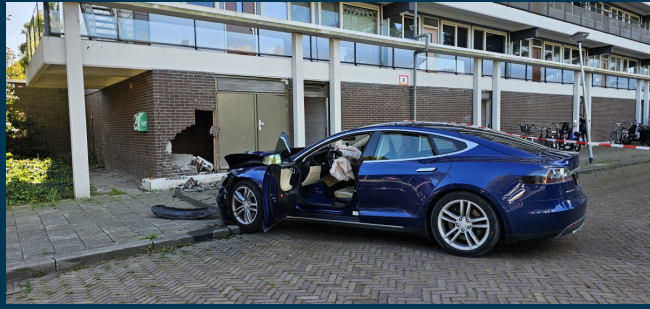
Bij het uitrukken krijgt de ploeg te horen dat een auto een muur heeft geraakt en of ze de muur kunnen inspecteren. Bij aankomst zien ze een Tesla op drie meter van een muur met een gat erin. De ambulance is al ter plaatse en behandelt de bestuurster, terwijl de gebouwbeheerder meldt dat de muur deel uitmaakt van een technische ruimte met een gasleiding.

Het voertuig is tegen de muur van de flat gereden, staat nog aan en heeft zowel de muur van het gebouw als de achtergelegen gasleiding geraakt.

Omdat de buiten- en binnenmuur waren beschadigd, maar de draagconstructie van het gebouw was intact. De buitenmantel van de gasleiding had diepe krassen, maar er was geen gaslekkage meetbaar. De Tesla had meerdere geklapte airbags, wat wijst op een aanrijding met hoge snelheid. Het dashboard was nog actief en toonde een 'accident'-melding. De auto stond in de parkeerstand, met flinke schade aan de motorkap en bumper. Er lag vermoedelijk ruitenwisservloeistof rond de voorzijde van de auto.

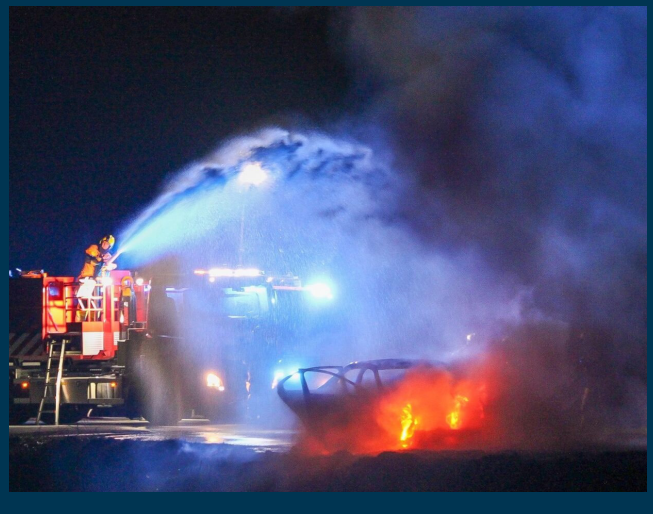
Het voertuig stond volledig in brand, inclusief de accu's, kunststof, banden en onderdelen.

Bij aankomst staat het voertuig volledig in brand. Omdat het voertuig op een vluchthaven van de provinciale weg staat, is bluswater lastig te bereiken. Daarom wordt een schuimblusvoertuig ter plaatse gevraagd, dat bij aankomst het voertuig verder blust. Omdat de accupakketten bij de brand betrokken en zwaar beschadigd zijn, wordt via de Officier van Dienst een dompelbak voor de berging aangevraagd.

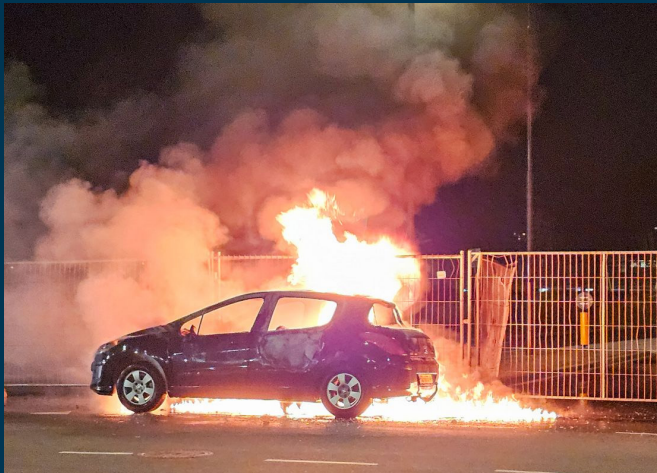
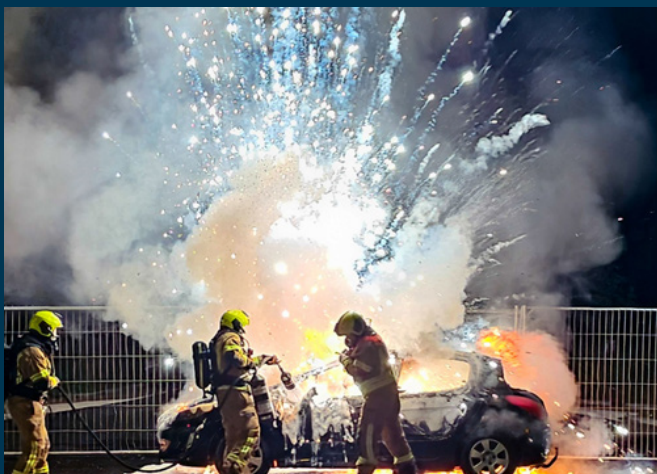
Het voertuig stond volledig in brand, inclusief de kunststof, brandstof, banden en onderdelen.

Bij aankomst staat het voertuig nog niet volledig in brand, en de ploeg gebruikt een hogedrukstraal om het vuur te doven. Wanneer de brandstoftank later bezwikt en de benzine ook gaat branden, wordt schuim uit de hosemaster ingezet om het vuur te blussen.
