## Dakbrand in het park? Een incident in de 'afwijking'

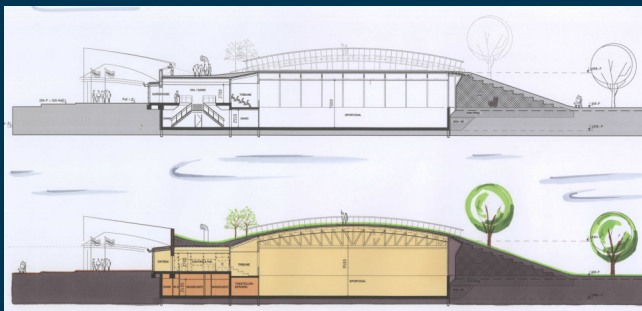
De Sophia sporthal is een sportcomplex wat half verdiept ligt in een kunstmatige heuvel. Rondom het pand is de grond opgevuld met polystyreen blokken en is deze afgewerkt met een sedum laag. Door deze constructie en een extra spouwmuur was de brand lastig te bereiken en was er korte tijd angst dat de brand in de spouw zou slaan en de brand mede door de grote hoeveelheid polystyreen onbeheersbaar zou worden.

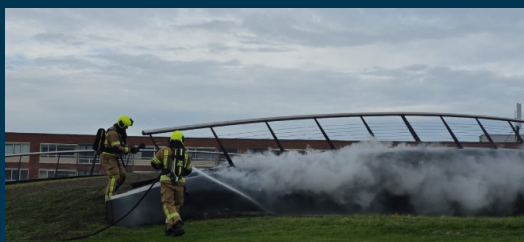
Bij de melding vroeg de meldkamer of er een redvoertuig moest worden opgeroepen in verband met de brand die op het dak woedde. De bevelvoerder, die goed bekend was met de omgeving en de toegangswegen, was ervan overtuigd dat een redvoertuig hier niet nodig was. Het gehele dak is vanuit het park bereikbaar/ beloopbaar. Alleen de entree is verhoogd (een verdieping). De rest is een heuvel.

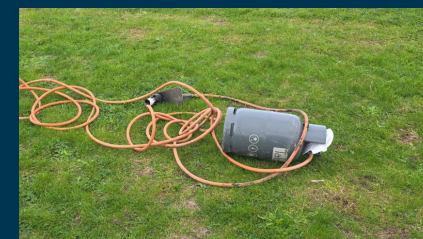
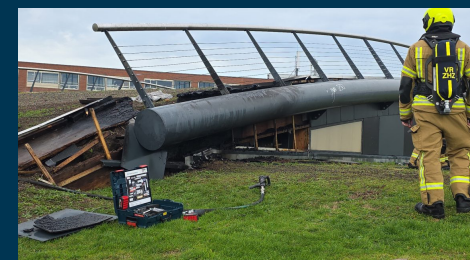
Tijdens de werkzaamheden van de dakdekker ontstond er plotseling brand in de dakconstructie.

De dakdekkers waren op dat moment even weg voor de lunch en hadden nagelaten om de voortgang van hun werk te controleren.

Toen ze terugkeerden, werden ze geconfronteerd met het geluid van de brand en haastten zich naar de plek van het voorval.

Gelukkig konden ze de gasbrander nog op tijd verwijderen, waardoor de gasfles niet in vlammen opging. Helaas was een bluspoging op dat moment niet meer mogelijk.
