## Brand of IBGS ?

Een incident in de 'afwijking'

Op maandagmiddag rond 12:50 uur werd de brandweer gealarmeerd vanwege rookontwikkeling bij een industriële rookgasreinigingsinstallatie van een afvalverwerkingsbedrijf aan de Baanhoekweg in Dordrecht.

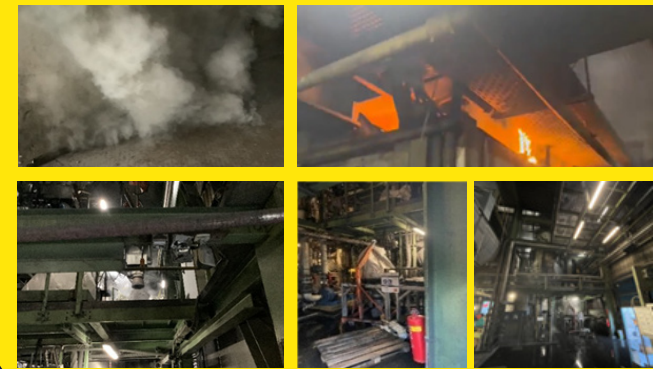
In een metalen doekenfilterkast (4 mtr diep, 1 mtr breed, 8 mtr hoog) ontstond aanzienlijke hitteontwikkeling. Onder de metalen doekfilterkast stond een big bag met circa 1.000 kg vervuild restproduct, die begon te roken en dampen door de hitte. De zak smolt deels.

De oorzaak bleek broei in de filterkamer, waardoor beladen additief ging smeulen en naar beneden viel. Dit leidde tot verhitting van de big bag, maar was niet de hoofdoorzaak van de brand. De daadwerkelijke brand bevond zich boven in de metalen doekenfilterkast door een verstopping, die van buitenaf niet zichtbaar was.
