Brand in HSL Trein

Een incident in de 'afwijking'

Op donderdag 10 juli ontstond rookontwikkeling in de achterste locomotief van een Eurostar trein op het HSL spoor bij 's-Gravendeel. De trein was onderweg naar Londen met 650 passagiers van verschillende nationaliteiten. Bij aankomst trof de brandweer lichte rook of mist en een sterke brandlucht aan, maar geen zichtbare vlammen.

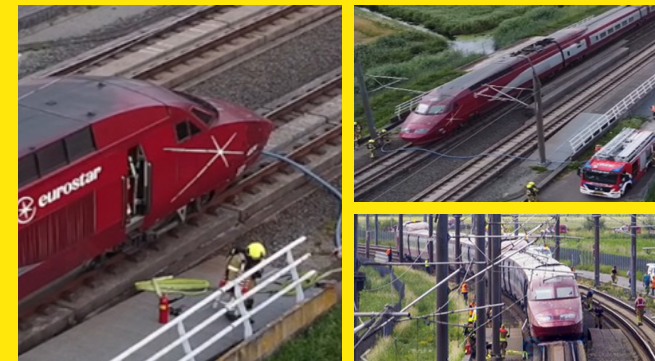
Tijdens de rit ontstond rook en brandlucht in de achterste locomotief, vermoedelijk door een defect in het elektrocompartiment. De brandweer trof een zwartgeblakerde omvormer aan, mogelijk door oververhitting of kortsluiting. Er was geen vuur zichtbaar.
