## BBM team ingezet bij zeer grote Brand Calandstraat Dordrecht

Op 21 juni, in de vroege ochtend, worden de posten Dordrecht en 's-Gravendeel gealarmeerd voor een brand in de industriegebouw aan de Calandstraat.

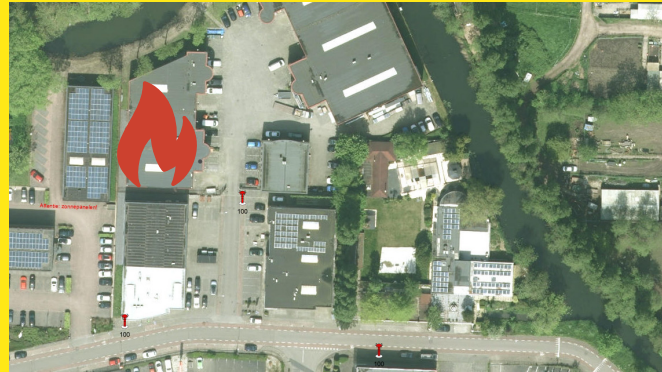
De locatie bevindt zich op het industrieterrein Amstelveen West. De omliggende bebouwing, bestaande uit andere industriepanden, staat op circa 5 meter afstand. Op ongeveer 20 meter van de locatie is een ondergrondse brandkraan aanwezig met een diameter van 100 mm. Daarnaast is er op 200 meter afstand bereikbaar open water beschikbaar als bluswatervoorziening. Ten tijde van het incident was de weersituatie als volgt: een oostelijke wind met een snelheid van 2 m/s en een temperatuur van 15 graden Celsius.

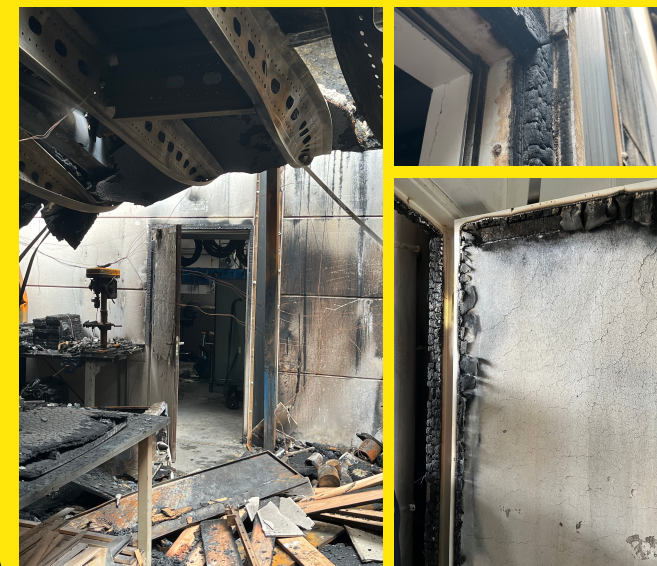
Het gebouw bestaat uit een staalconstructie met geïsoleerde gevelbeplating, waarbij het kantoorgedeelte aan de voorzijde is uitgevoerd in metselwerk. Binnenin bevindt zich op de begane grond een entresolvloer, wat extra functionele ruimte biedt.

De brandcompartimentering is adequaat uitgevoerd; brandscheidingen en doorvoeringen hebben hun functie goed vervuld. Tijdens het incident hebben de brandkleppen in de brandwerende scheidingen correct gereageerd door te sluiten, waardoor de verspreiding van vuur en rook effectief is beperkt gebleven. Dit onderstreept de degelijke bouwkundige en brandtechnische kwaliteit van het pand.

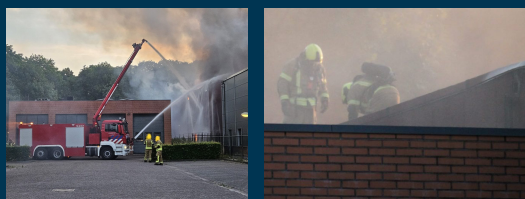
## Onnodige blootstelling BBM-team door onjuiste inzet Waterkanonnen

Tijdens de brand zijn de collega's van het BBM-team op het dak herhaaldelijk en onnodig blootgesteld aan de krachtige stralen van waterkanonnen. Deze waren bedoeld voor een defensieve buiteninzet op de aangrenzende panden. Een defensieve buiten inzet heeft als doel het beschermen van de omgeving en nadrukkelijk niet het blussen van de brand zelf.

Voor een effectieve inzet van het BBM-team is het van groot belang dat alle ondersteunende tankautosputten en redvoertuigen tijdig en duidelijk geïnformeerd worden over hun ondersteunende rol. Dit voorkomt misverstanden en zorgt voor een soepele samenwerking op het incident. Ook is het belangrijk om bij langdurige inzetten tijdig aflossing te organiseren, zodat het BBM-team effectief en inzetbaar blijft.

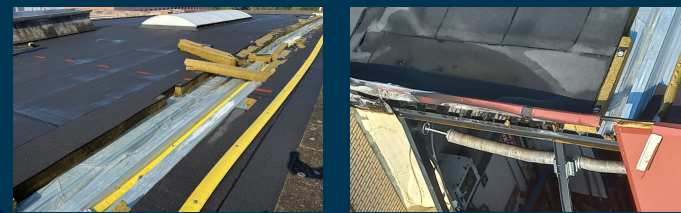
Tijdens de inzet van het BBM-team werd na het vooralarm direct gestart met de voorbereiding. Ter plaatse voerde het team een volgens procedure een eigen verkenning uit en plaatste een straalslang aan de B-zijde van het pand. Voor een effectieve inzet was een eigen tankautospuut en redvoertuig noodzakelijk maar niet direct beschikbaar.

Omdat het dak ter hoogte van de brandscheiding tussen de A- en C-zijde onbetrouwbaar werd bevonden, besloot de bevelvoerder van het BBM-team om een compartiment aan de D-zijde over te slaan. Daarbij speelde ook mee dat er onvoldoende zicht was op de dakconstructie van het aangrenzende compartiment, wat de inzetmogelijkheden daar aanzienlijk beperkte.
