## Brand in hoge (woon-) gebouwen

Hoe doen we dat.

Begin 2024 zijn er in Gorinchem en in Dordrecht branden geweest in hoge woongebouwen. De brandweer kwam hierbij voor een flinke klus te staan, vanuit het onderzoek naar beide incidenten willen we graag de leerpunten uit deze incidenten met jullie delen. In deze nieuwsbrief willen we vooral inzoomen op deze twee incidenten aan de hand van het kenmerkenschema. Op deze manier van schrijven kan je snel aanvullende informatie vinden in de als weblink bijgevoegde rapportages en in deze nieuwsbrief.

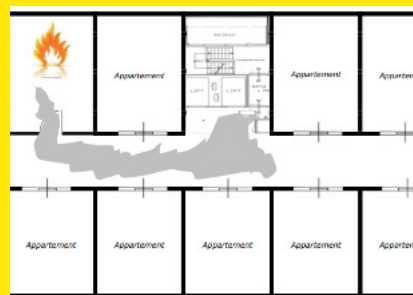
Situatie Gorinchem

Gorinchem: Het brandverloop betreft een ventilatie gecontroleerde brand. Door het open blijven staan van de voordeur van het appartement is er direct na het ontstaan van de brand veel rook de centrale gang ingetrokken. Dit heeft het vluchten van bewoners in de aangrenzende appartementen bemoeilijkt.

Gorinchem: Het toepassen van het Kwadrant Offensief Binnen is gedaan omdat het niet lukte via de ramen van de loggia Offensieve Buiten in te zetten. De brand bevond zich in het appartement en loggia dit betrof een kleine ruimte. De inzet van één O- bundel gaf voldoende koelend vermogen voor een Offensieve Binnenzet. De verwachte gebruiksvorm was een woongebouw bestemd voor zelfredzame personen. Tijdens dit incident bleek een aanzienlijk deel verminderd zelfredzame senioren waren. Er is niet gewerkt met een 'traditionele' vakverdeling tussen de twee Officieren van Dienst. Er is gebruik gemaakt van de taakverdeling waarbij een Officier van Dienst zich focust op de brand en omgeving en de andere Officier van Dienst zich richt op het beperken van rookverspreiding bovengelegen verdiepingen. De eerste metingen door de tankautospuut bemensing in combinatie met lichte verspreiding van rook op sommige van deze verdiepingen maakte dat de totale ontruiming van alle zestien verdiepingen noodzakelijk was. Omdat er twijfel was over het correct functioneren deze meetapparatuur is besloten om nogmaals te laten meten op koolmonoxide door de aanwezige Verkenningseenheden Brandweer. Op basis van deze meetresultaten is de totale ontruiming niet doorgezet. De rookverspreiding is beperkt gebleven door de deuren van de rooksluis naar de centrale gang gesloten zijn gehouden en in het trappenhuis een vorm van overdruk te creëren m.b.v. overdrukventilatoren. De terugkeer van de bewoners is gecoördineerd door de Adviseur Gevaarlijke Stoffen en de Officier van Dienst. Het meten van de centrale gangen en appartementen op koolmonoxide vooraf aan vrijgave is gedaan door de Verkenningseenheden Brandweer.

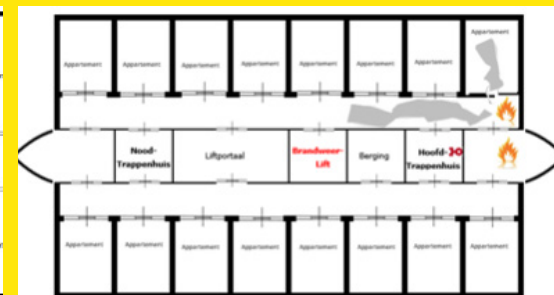
Situatie Dordrecht

Dordrecht: Deze brand is een brandstof gecontroleerde brand op de 11e de verdieping met veel rookverspreiding. Hierdoor was de vluchtweg van acht appartementen op de 11 de verdieping geblokkeerd. Door een combinatie van branddoorslag en brandoverslag heeft de brand zich via de uitbouw aan de noordgevel verspreid tot op het dak.

Dordrecht: Bij het ter plaatse komen schaalte de 1e Officier van dienst op naar Grote brand en Grip 1. In verband met de verwachte escalatie van brandoverslag naar de 12e verdieping vraagt de 1e Officier van dienst een spoed peloton (brand) naar de uitgangstelling. Vervolgens wordt door de 1e Officier van dienst opgeschaald naar Zeer grote brand en voor de waterwinning WTE 1500 gealarmeerd. Als de 2e Officier van dienst is gearriveerd gaat deze naar de 9e verdiepingen om een Bruggenhoofd in te richten en de coördinatie van de brandbestrijding binnen op zich te nemen. De brandbestrijding en redding wordt gedaan door het inzetten van de 1e t/m de 7e tankautospuut en twee redvoertuigen. Ook word er een 3e Officier van dienst ingezet op de coördinatie van het logistiek, watertransport en de begane grond t/m de 8e verdieping. Na het brand meester door de Hoofdofficier van dienst wordt er door de Adviseur Gevaarlijke Stoffen en de 3e Officier van dienst terugkeerplan maken voor de bewoners van de begane grond t/m de 8e verdieping. Voor de vrijgave metingen van de verkeersruimte en appartementen worden vier Verkenningseenheden Brandweer ingezet.
