## Brand in kruipruimte

### Containerbrand slaat door naar gevel

Bij een woning aan de Nicolaas Beetsstraat in Papendrecht is dinsdagmiddag 21 mei forse schade ontstaan na een containerbrand(Kliko).

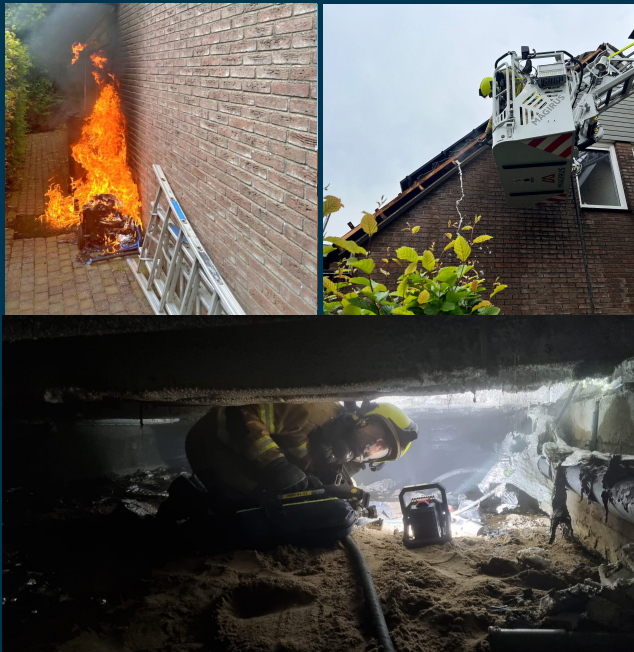
De containerbrand ontstond rond 15.20 uur. Brandweer Papendrecht was met 11 minuten ter plaatse en wist de brand in eerste instantie snel te blussen.

Bij nacontrole bleek echter dat de brand overgeslagen is naar de spouwmuur met uitbereiding naar de isolatie in de kruipruimte.

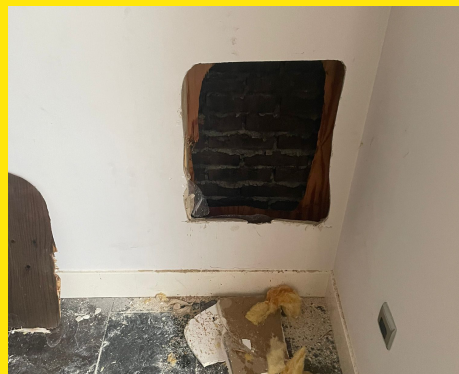
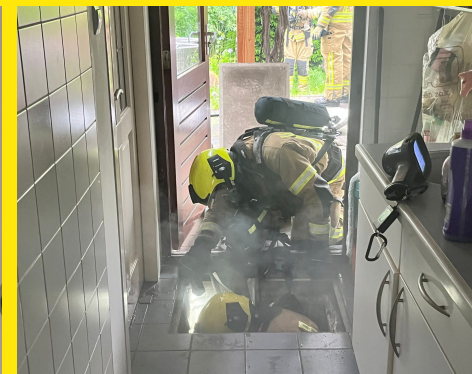
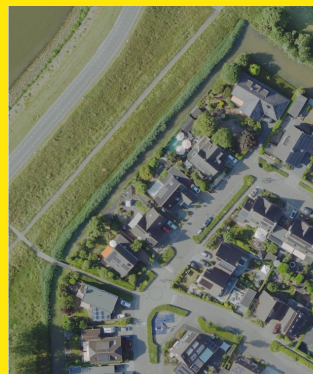
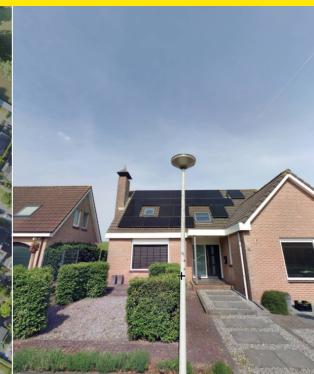
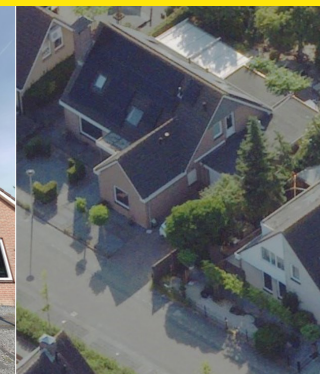
Het onderbuik gevoel van de bevelvoerder zegt hem dat er toch nog ergens iets moet smeulen of branden. Hierop laat hij zijn manschappen in de kruipruimte kijken. Daar treffen ze rook, gesmolten plastic en gesmolten EPS (Piepschuim) aan. Na dit verwijderd te hebben is de brand volledig uit.

- Maak bij een relatief simpel brandje ook je kubus af, een kruipruimte behoort daar ook bij.
- Wees je bewust van de gevaren bij werken in kleine afgesloten ruimtes, zorg dus altijd voor mangat bewaking en een werklijn. (HD slang).
- Luister naar je onderbuik gevoel, je hebt het meestal wel goed.
- Schaal bij werkzaamheden in een kleine ruimtes sneller op, het is zwaar werk waarbij snellere aflossing noodzakelijk is.
