## Lekkage uit "lege" cilinder ?

Op donderdagochtend 24 september rond 10.00 uur werden de post Oud-Beijerland en Officier van Dienst 18-9491 gealarmeerd vanwege een ammoniak lekkage bij een bedrijf in Oud-Beijerland dat zich bezighoudt met het (her)keuren van hoge drukcilinders.

In deze nieuwsbrief blikken betrokken collega's terug op de inzet en delen zij hun ervaringen, leerpunten en aanbevelingen.

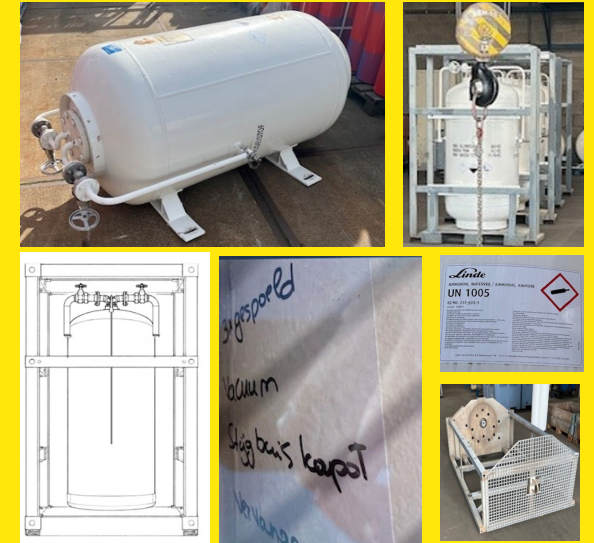
Op de afbeeldingen is de betrokken ammoniakcilinder te zien. Op de cilinder stond een handgeschreven notitie met onder andere de tekst 'gespoeld en sligbuis kapot'.

Daarnaast was de cilinder voorzien van een gevaren etiket voor watervrije ammoniak (UN 1005).

Tijdens werkzaamheden aan een als 'leeg en gereinigd' aangemerkte ammoniak cilinder kwam onverwacht ammoniak vrij.

Bij het los nemen van een flensverbinding bleek dat de cilinder nog ammoniak bevatte. De aanwezige medewerkers handelden direct door de cilinder naar buiten te brengen en het pand te ontruimen.

De betreffende cilinder was door een gasleverancier voor ammoniak aangeboden voor inspectie en herkeuring.
