Brand Bon Bon Catering

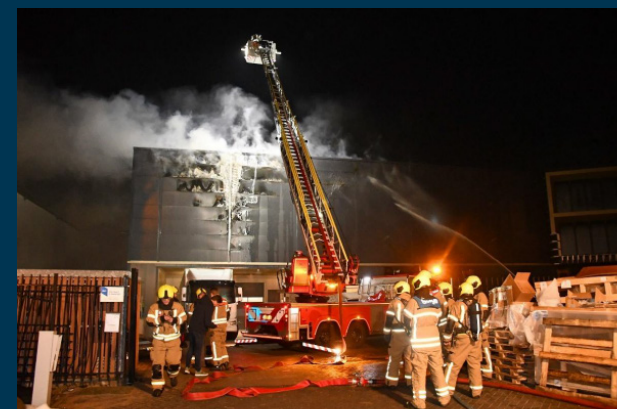
Het gebouw bevindt zich op een industrieterrein en is via de openbare weg bereikbaar.

In de directe nabijheid van het object liggen ondergrondse brandkranen en open water als waterwinning.
