## Brand of IBGS ?

Een incident in de 'afwijking'

Op maandagmiddag rond 12:50 uur werd de brandweer gealarmeerd vanwege rookontwikkeling bij een industriële rookgasreinigingsinstallatie van een afvalverwerkingsbedrijf aan de Baanhoekweg in Dordrecht.

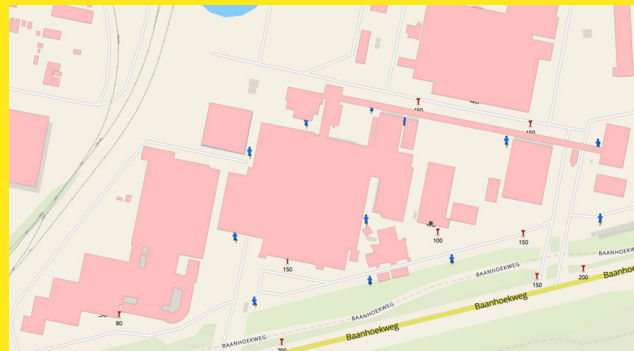
In een metalen doekenfilterkast (4 mtr diep, 1 mtr breed, 8 mtr hoog) ontstond aanzienlijke hitteontwikkeling. Onder de metalen doekfilterkast stond een big bag met circa 1.000 kg vervuild restproduct, die begon te roken en dampen door de hitte. De zak smolt deels.

De oorzaak bleek broei in de filterkamer, waardoor beladen additief ging smeulen en naar beneden viel. Dit leidde tot verhitting van de big bag, maar was niet de hoofdoorzaak van de brand. De daadwerkelijke brand bevond zich boven in de metalen doekenfilterkast door een verstopping, die van buitenaf niet zichtbaar was.

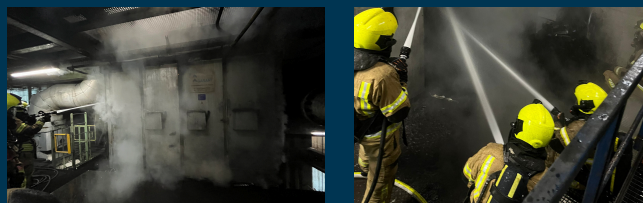
Een geplande blussing met hoge druk werd uitgevoerd ondanks eerdere zorgen over de risico's van het additief Sorbacal 25. Een UHD met grittoevoeging had geen effect op de deuren van de metalen doekenfilterkast. Wel bleek water via de kijkgaten effectief. Uiteindelijk werd de vuurhaard succesvol geblust door intensieve koeling met drie lage drukstralen.
