Brand in HSL Trein

Een incident in de 'afwijking'

Op donderdag 10 juli ontstond rookontwikkeling in de achterste locomotief van een Eurostar trein op het HSL spoor bij 's-Gravendeel. De trein was onderweg naar Londen met 650 passagiers van verschillende nationaliteiten. Bij aankomst trof de brandweer lichte rook of mist en een sterke brandlucht aan, maar geen zichtbare vlammen.

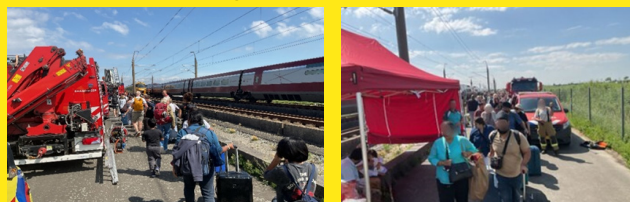
De communicatie verliep moeizaam door taalbarrières tussen de machinist (Nederlands) en de conducteur (Frans). Ook vormde de grote hoeveelheid bagage een obstakel bij de evacuatie.
