## Brand in hoge (woon-) gebouwen

Hoe doen we dat.

Begin 2024 zijn er in Gorinchem en in Dordrecht branden geweest in hoge woongebouwen. De brandweer kwam hierbij voor een flinke klus te staan, vanuit het onderzoek naar beide incidenten willen we graag de leerpunten uit deze incidenten met jullie delen. In deze nieuwsbrief willen we vooral inzoomen op deze twee incidenten aan de hand van het kenmerkenschema. Op deze manier van schrijven kan je snel aanvullende informatie vinden in de als weblink bijgevoegde rapportages en in deze nieuwsbrief.

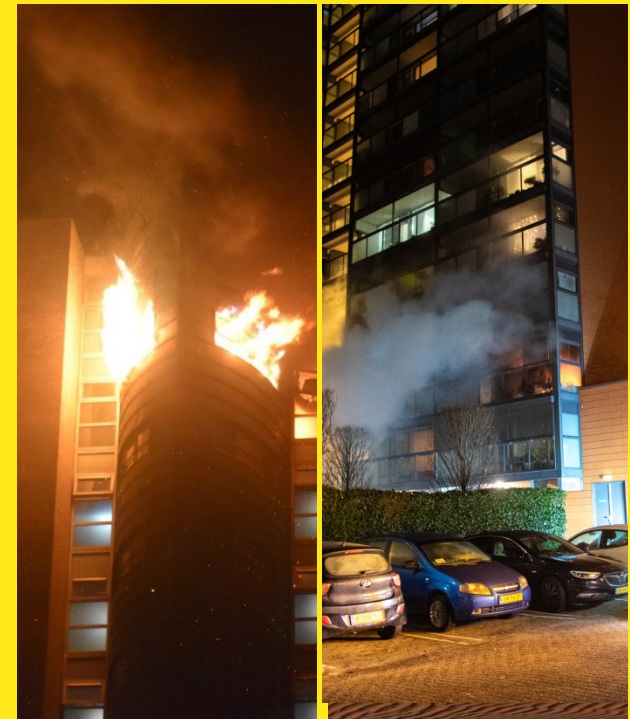
Dordrecht: Deze brand is een brandstof gecontroleerde brand op de 11e de verdieping met veel rookverspreiding. Hierdoor was de vluchtweg van acht appartementen op de 11 de verdieping geblokkeerd. Door een combinatie van branddoorslag en brandoverslag heeft de brand zich via de uitbouw aan de noordgevel verspreid tot op het dak.
